INFORME DE TASACIÓN PROPIEDADES

ROL: 6672-24
LAS ENCINAS 2892 EX 2890
COMUNA DE CONCHALÍ
REGIÓN METROPOLITANA

ABRIL 2025

NIBALDO VALDÉS VELOSO
Perito Judicial Tasador de Propiedades
nibaldo.valdes@gmail.com

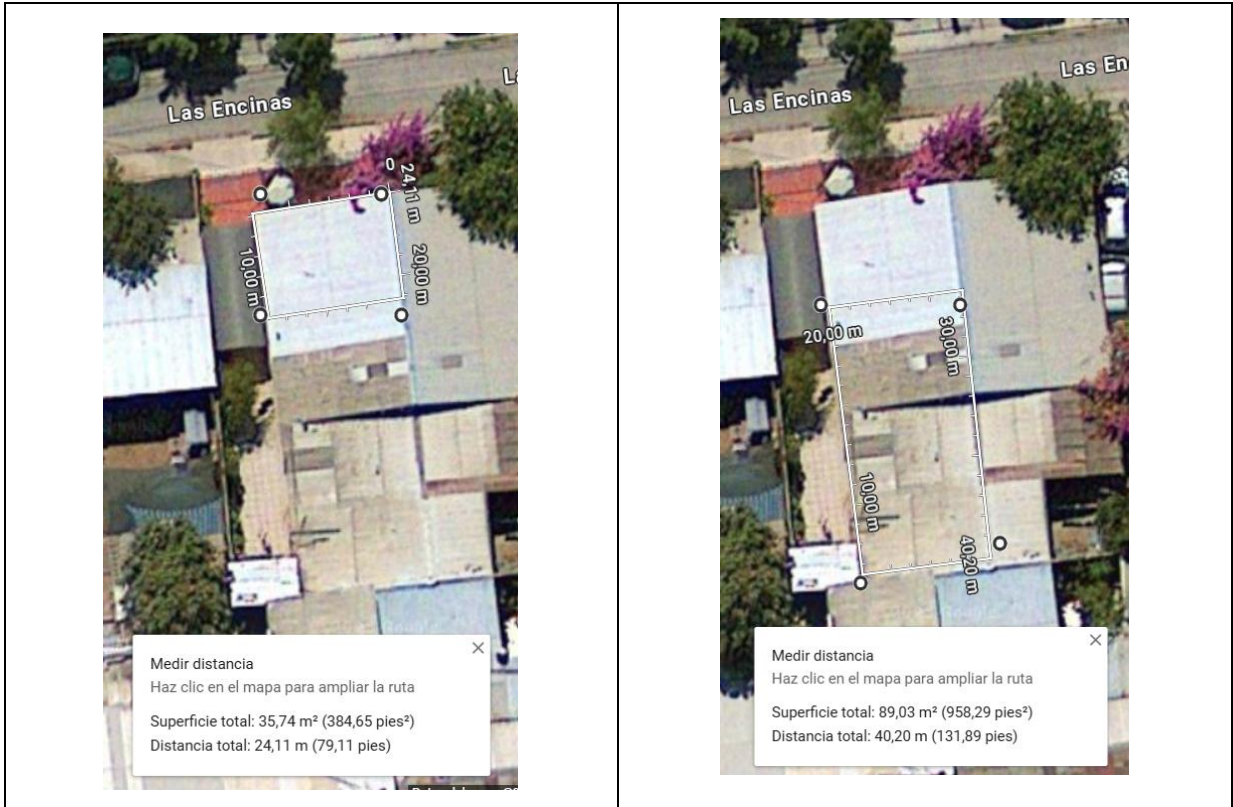
Mediante **observación satelital** (Google Earth para los años 2017 y 2025) y análisis del entorno construido, se constata la existencia de una **edificación principal de un piso**, con **techumbre liviana**, **cierre perimetral** y **acceso directo desde la vía pública**. Adicionalmente, se observa la presencia de **estructuras anexas cubiertas** en ambos escenarios (posibles ampliaciones no regularizadas), cuya **superficie aproximada es de 90 m²**, lo que sugiere una **ocupación efectiva del terreno mayor a la declarada oficialmente**. No obstante, debido a que **no se tuvo acceso físico al interior de la propiedad**, estas estructuras **no fueron consideradas en la tasación de la construcción**.

Las condiciones visuales generales se corresponden con un inmueble de **baja densidad**, autoconstruido y consolidado progresivamente, **típico del tejido habitacional presente en sectores de uso mixto como la Zona ZM-5 en la comuna de Conchalí.**

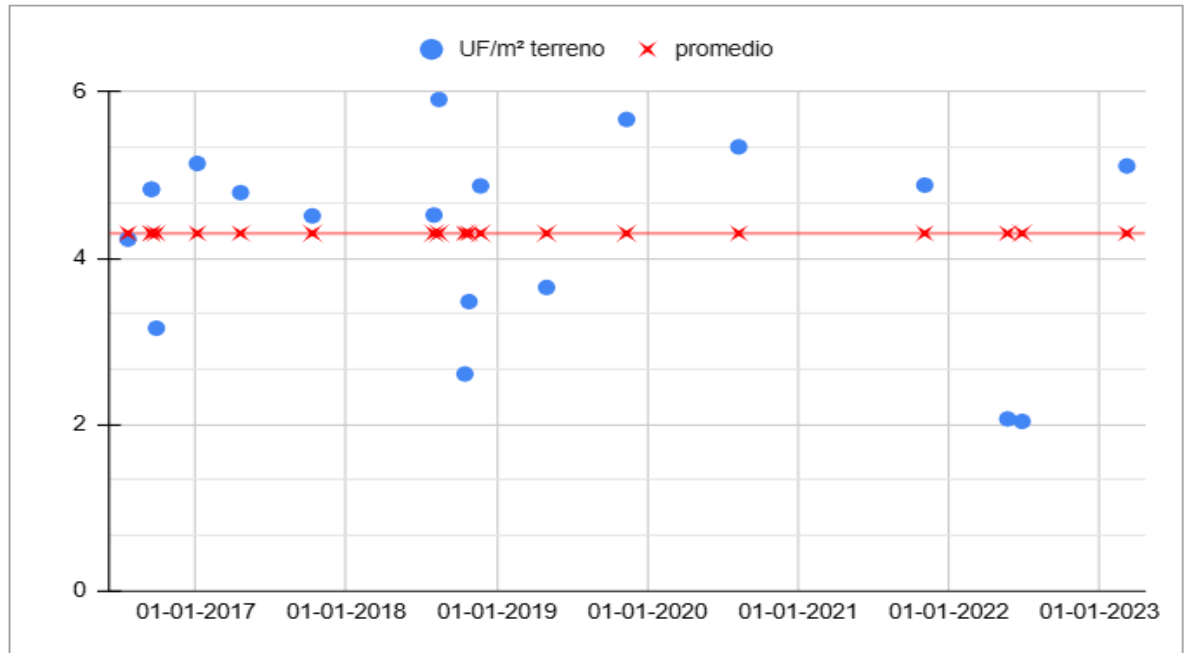
Evolutivo de Precios en el Tiempo (UF/M2)

Al analizar la evolución de los valores unitarios de terreno (**UF/m²**), se observa una **tendencia general estable**, sin variaciones significativas en el tiempo. En efecto, el análisis de regresión lineal aplicado a la muestra arroja una **pendiente cercana a cero**, lo que sugiere un comportamiento **horizontal** del valor del suelo urbano durante el período considerado.

El promedio observado se mantiene en torno a **4,3 UF/m²**, valor que ha sido utilizado como base común para ambos escenarios de tasación, en línea con la evidencia empírica y los criterios técnicos adoptados. Esta conclusión se respalda gráficamente en el siguiente **diagrama de dispersión**, en el cual se visualiza la constancia del valor unitario a lo largo del tiempo.
